DEPARTEMENT DE LA HAUTE CORSE
COMMUNE DE RAPALE

SCHEMA DIRECTEUR D'ASSAINISSEMENT

FICHES REGARDS

200805003

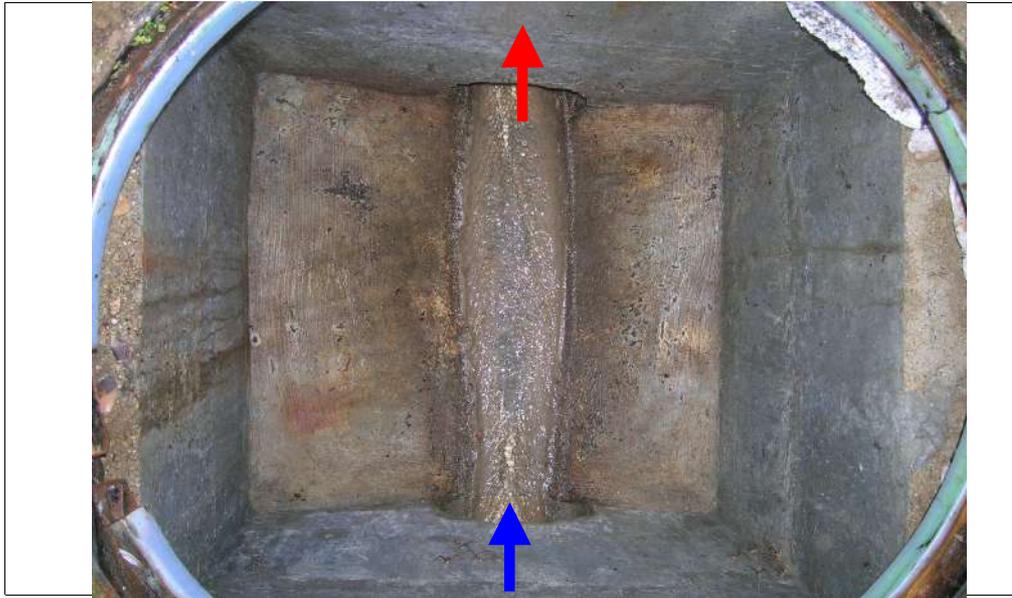
Commune : **RAPALE**N° regard : 1Localisation Vigna Majo

| | Départ | Arrivée 1 | Arrivée 2 | Arrivée 3 | Arrivée 4 |
|---|---|---|---|---|---|
| Remarques | Rien à signaler | | | | |

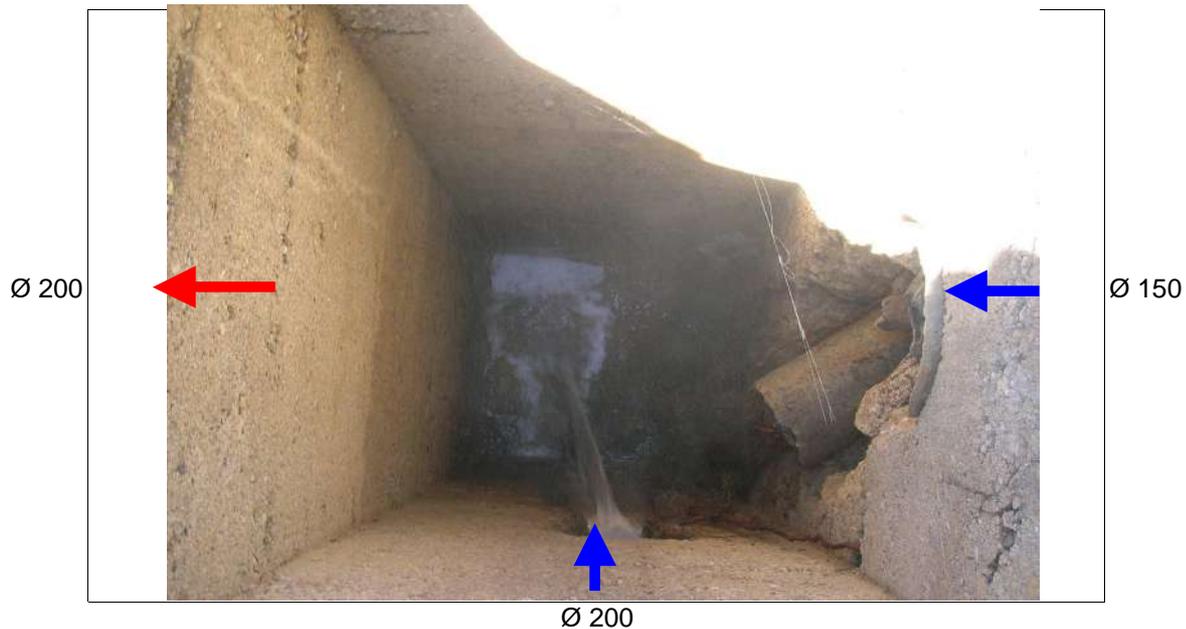
Commune : **RAPALE**N° regard : 9Localisation Giunca

| | Départ | Arrivée 1 | Arrivée 2 | Arrivée 3 | Arrivée 4 |
|---|--|---|---|---|---|
| Remarques | Dépôts importants, le regard est en mauvais état. A changer | | | | |

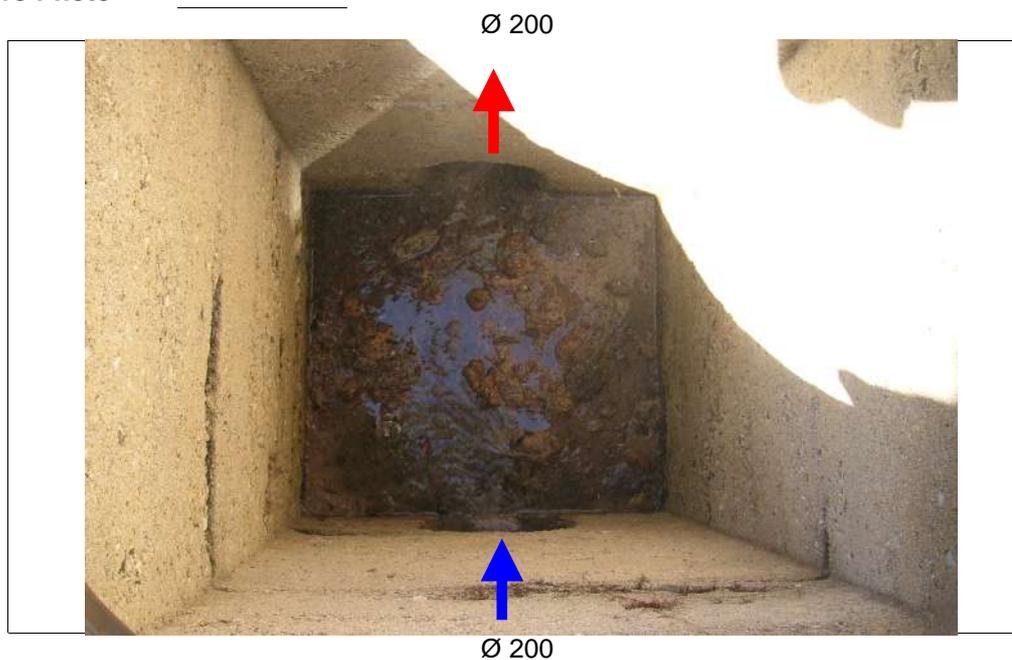
Commune : **RAPALE**N° regard : 10Localisation Giunca

| | Départ | Arrivée 1 | Arrivée 2 | Arrivée 3 | Arrivée 4 |
|---|---|---|---|---|---|
| Observations | pénétration de racines | | | | |

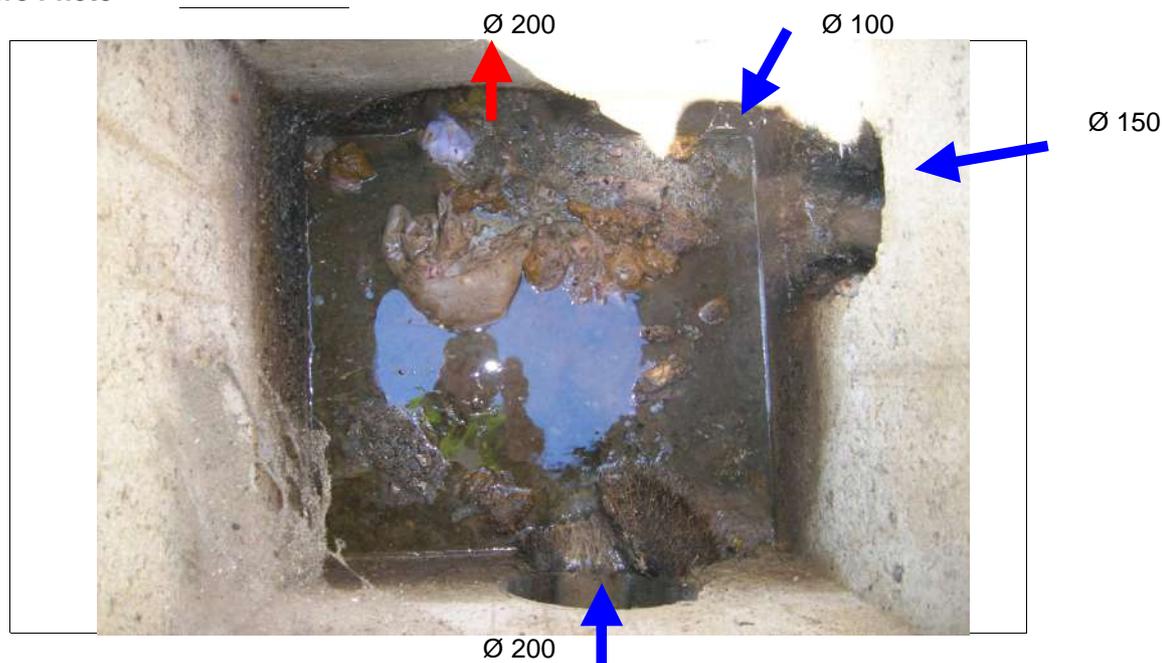
Commune : **RAPALE**N° regard : 11Localisation Giunca

| | Départ | Arrivée 1 | Arrivée 2 | Arrivée 3 | Arrivée 4 |
|---|--|---|---|---|---|
| Remarques | Présence de dépôts. ECP en faible quantité | | | | |
| Observations | pénétration de racines | | | | |

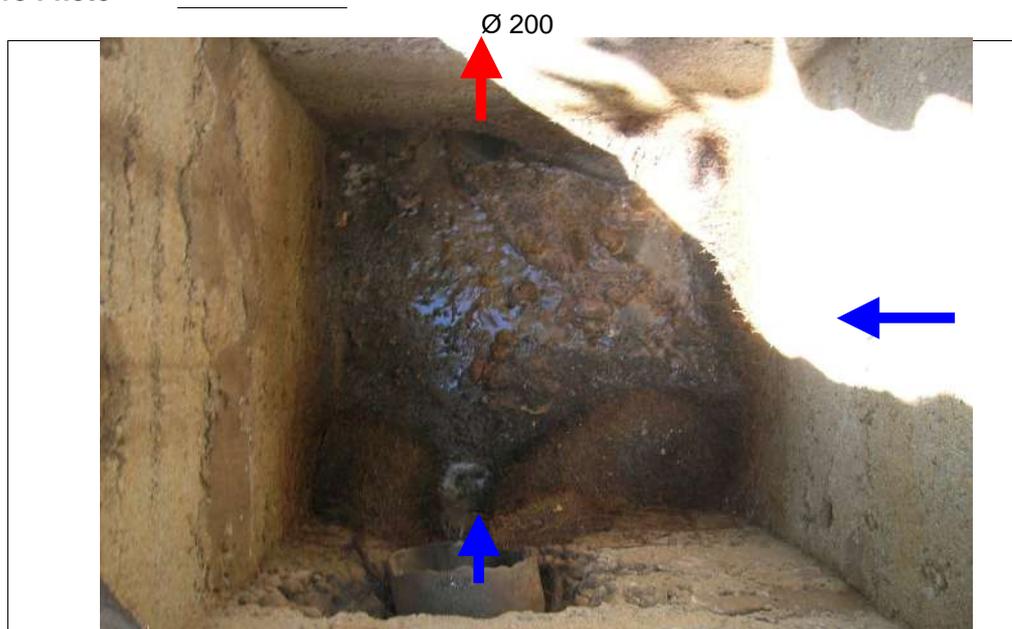
Commune : **RAPALE**N° regard : 12Localisation Giunca

| | Départ | Arrivée 1 | Arrivée 2 | Arrivée 3 | Arrivée 4 |
|---|---|---|---|---|---|
| Remarques | Arrivée 2 sèche | | | | |
| Observations | pénétration de racines | | | | |

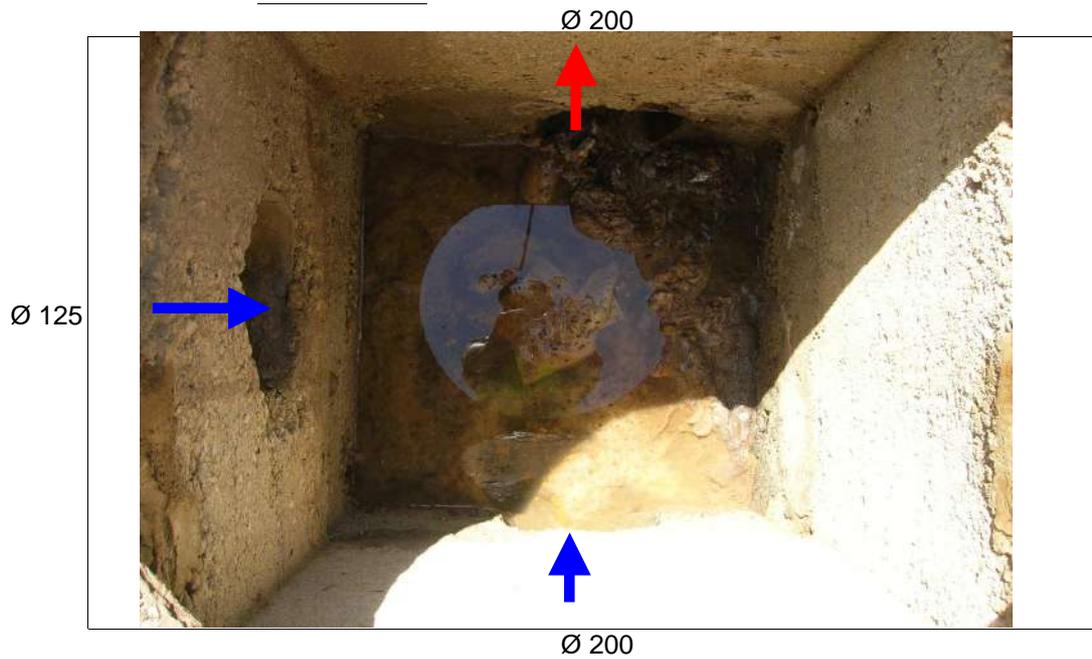
Commune : **RAPALE**N° regard : 13Localisation Giunca

| | Départ | Arrivée 1 | Arrivée 2 | Arrivée 3 | Arrivée 4 |
|---|---|---|---|---|---|
| Remarques | Dépôts importants. Arrivée 2 est sèche. | | | | |

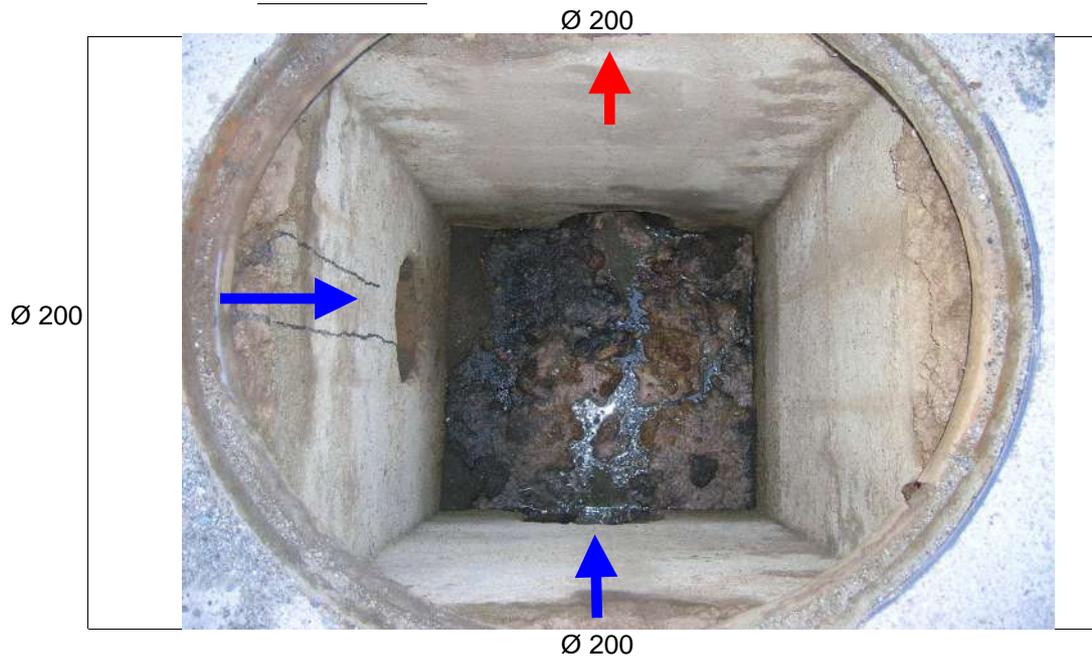
Commune : **RAPALE**N° regard : 15Localisation Giunca

| | Départ | Arrivée 1 | Arrivée 2 | Arrivée 3 | Arrivée 4 |
|---|---|---|---|---|---|
| Remarques | Dépôts importants | | | | |

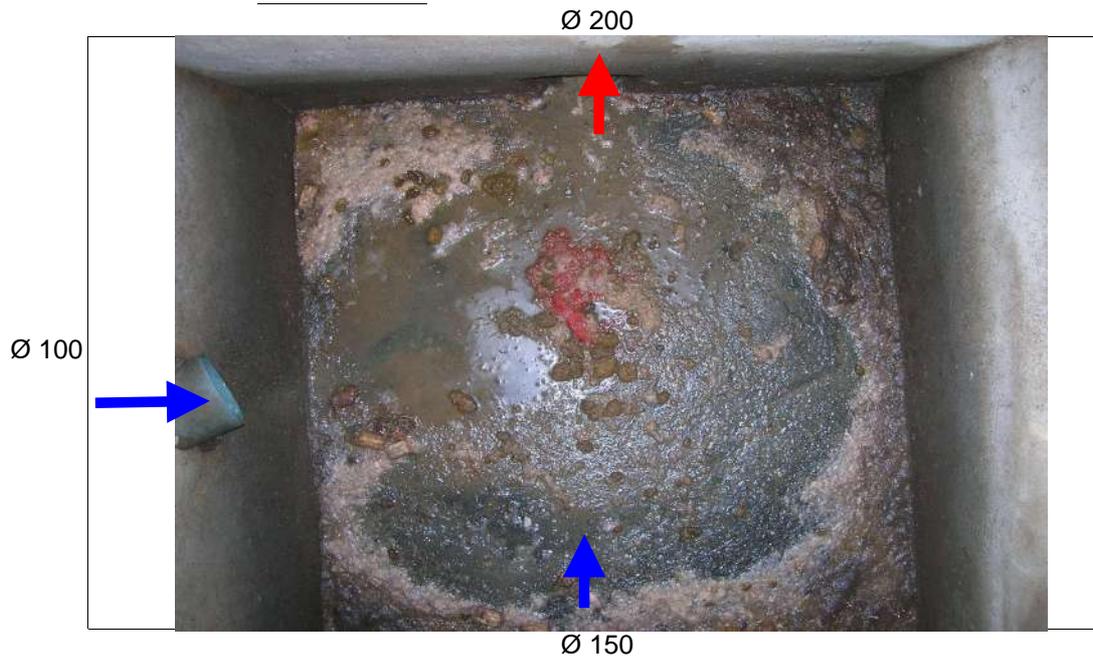
Commune : **RAPALE**N° regard : 16Localisation Giunca

| | Départ | Arrivée 1 | Arrivée 2 | Arrivée 3 | Arrivée 4 |
|---|---|---|---|---|---|
| Remarques | Dépôts importants | | | | |

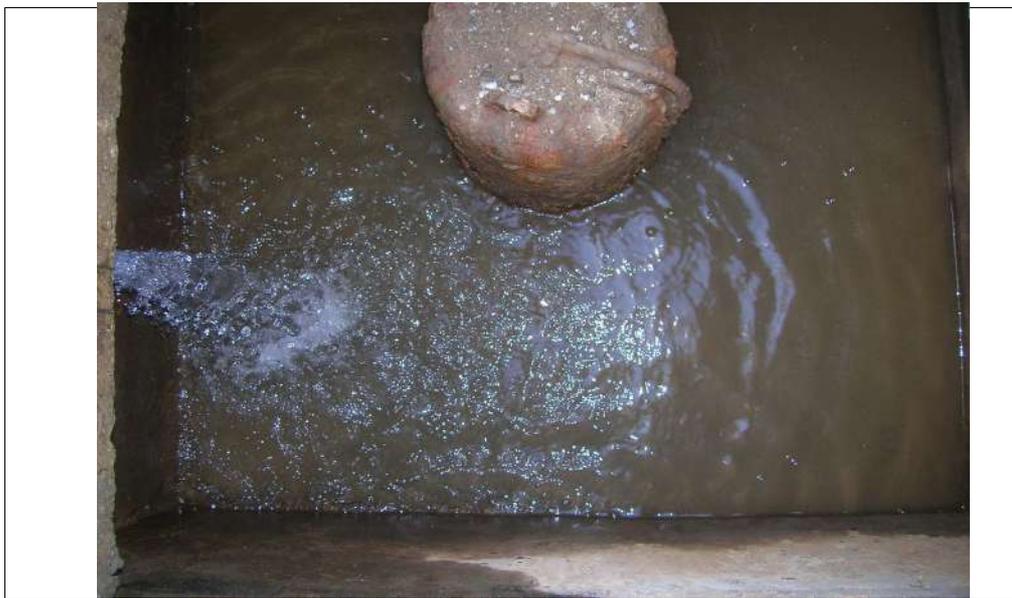
Commune : **RAPALE**N° regard : 17Localisation Giunca

| | Départ | Arrivée 1 | Arrivée 2 | Arrivée 3 | Arrivée 4 |
|---|--|---|---|---|---|
| Remarques | Chasse à déclenchement automatique (hors service). | | | | |

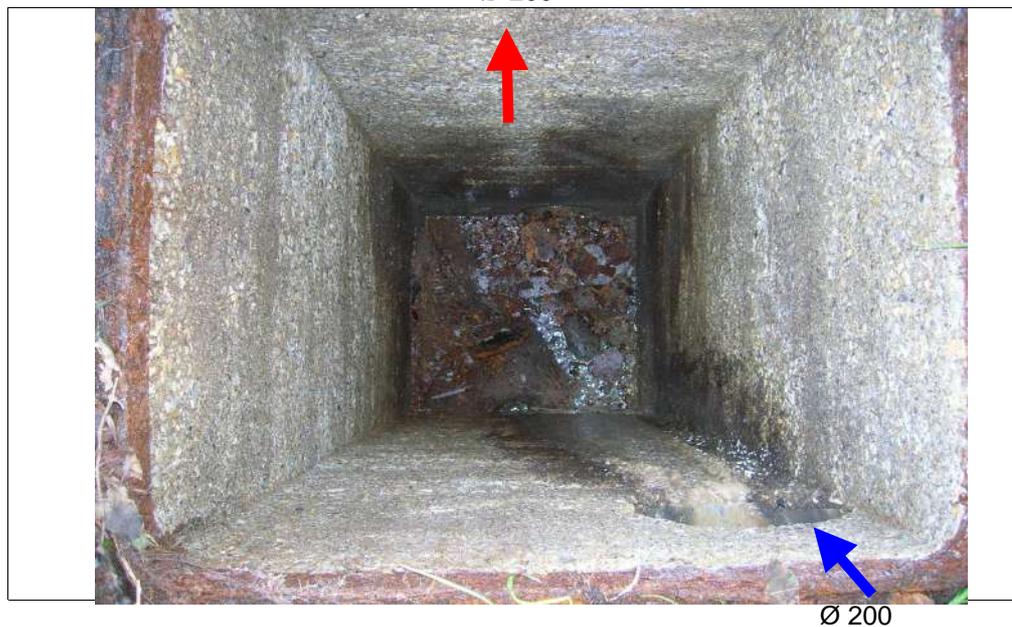
Commune : **RAPALE**N° regard : 23Localisation Quercieta

| | Départ | Arrivée 1 | Arrivée 2 | Arrivée 3 | Arrivée 4 |
|---|---|---|---|---|---|
| Remarques | Beaucoup de dépôts | | | | |

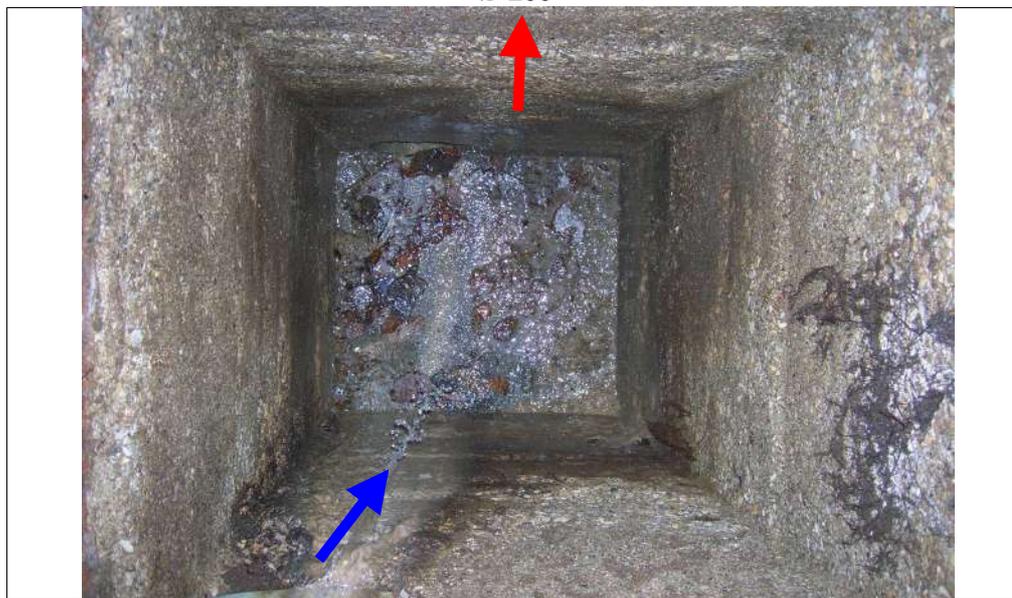
Commune : **RAPALE**N° regard : 24Localisation Quercieta

| | Départ | Arrivée 1 | Arrivée 2 | Arrivée 3 | Arrivée 4 |
|---|---|---|---|---|---|
| Remarques | Rien à signaler | | | | |

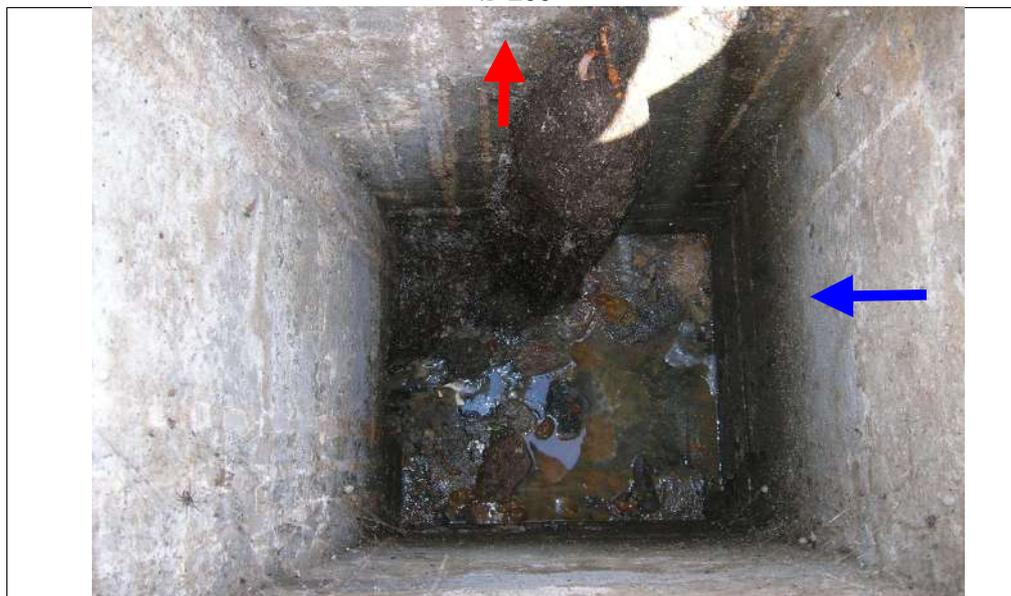
Commune : **RAPALE**N° regard : 26Localisation Quercieta

| | Départ | Arrivée 1 | Arrivée 2 | Arrivée 3 | Arrivée 4 |
|---|---|---|---|---|---|
| Remarques | Dépôts au fond | | | | |
| Observations | pénétration de racines | | | | |

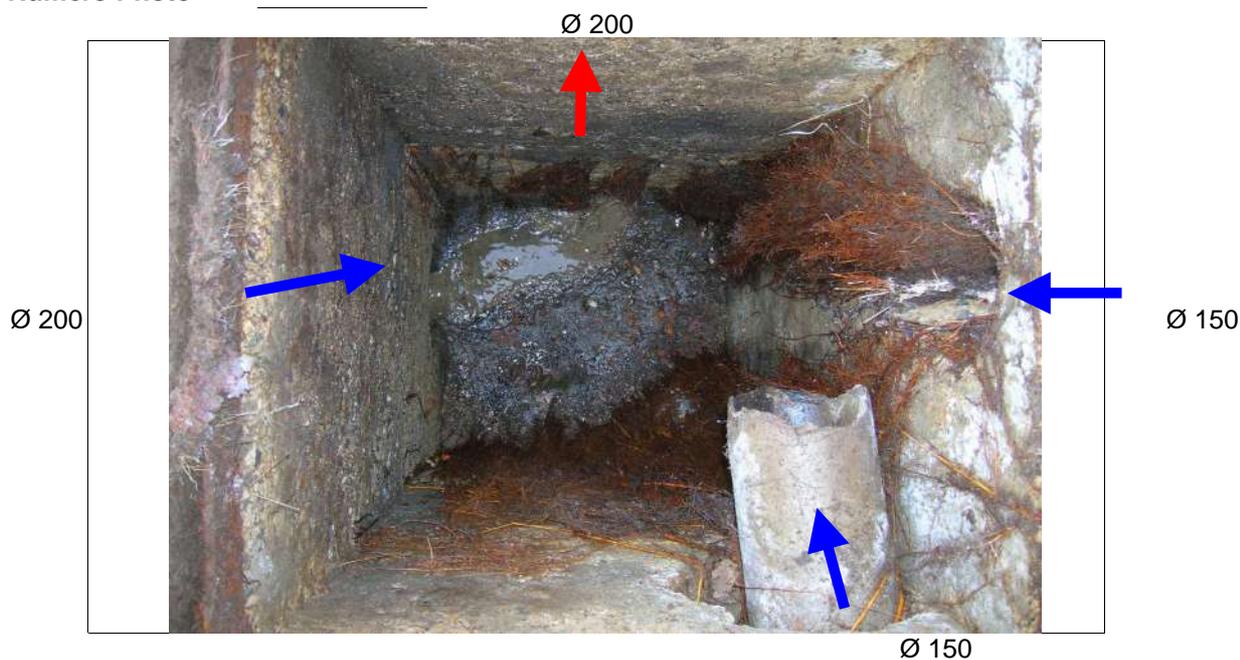
Commune : **RAPALE**N° regard : 28Localisation Quercieta

| | Départ | Arrivée 1 | Arrivée 2 | Arrivée 3 | Arrivée 4 |
|---|---|---|---|---|---|
| Remarques | Regard à changer | | | | |
| Observations | pénétration de racines | | | | |

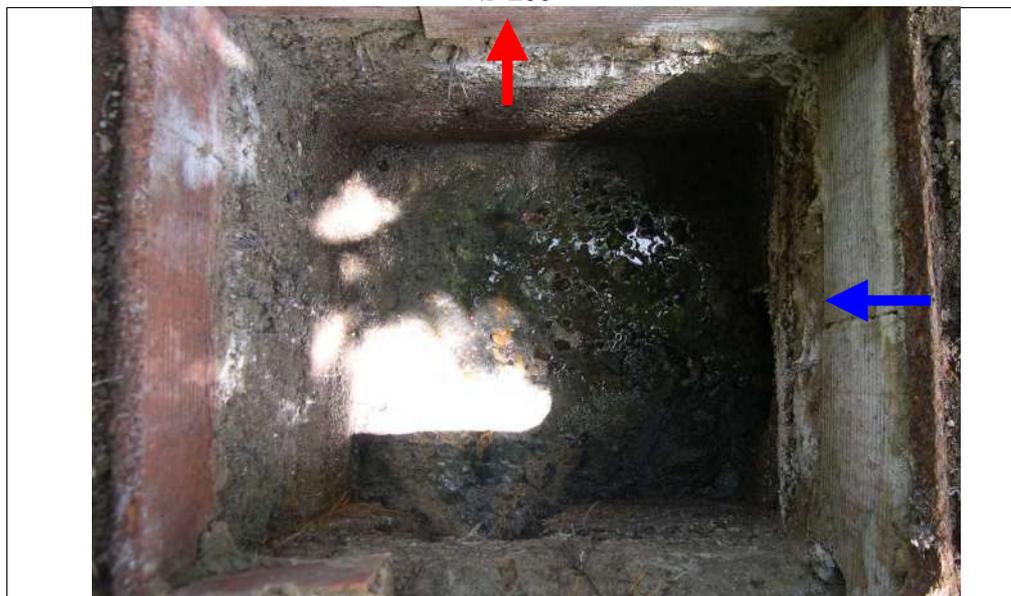
Commune : **RAPALE**N° regard : 30Localisation Pastino

| | Départ | Arrivée 1 | Arrivée 2 | Arrivée 3 | Arrivée 4 |
|---|---|---|---|---|---|
| Observations | pénétration de racines | | | | |

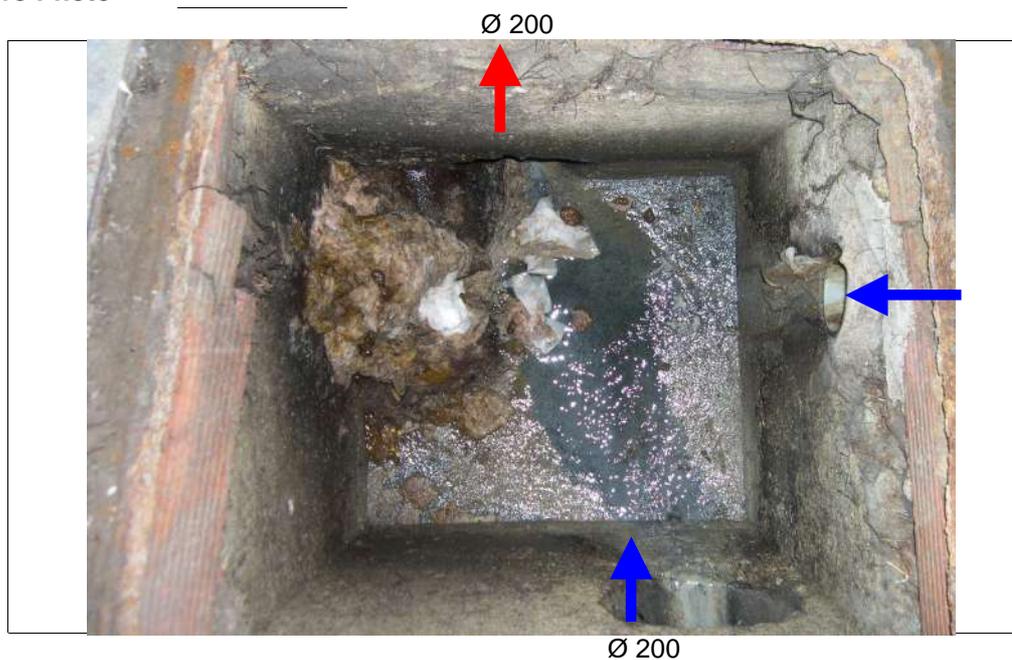
Commune : **RAPALE**N° regard : 32Localisation Pastino

| | Départ | Arrivée 1 | Arrivée 2 | Arrivée 3 | Arrivée 4 |
|---|---|---|---|---|---|
| Remarques | Dépôts au fond | | | | |
| Observations | pénétration de racines | | | | |

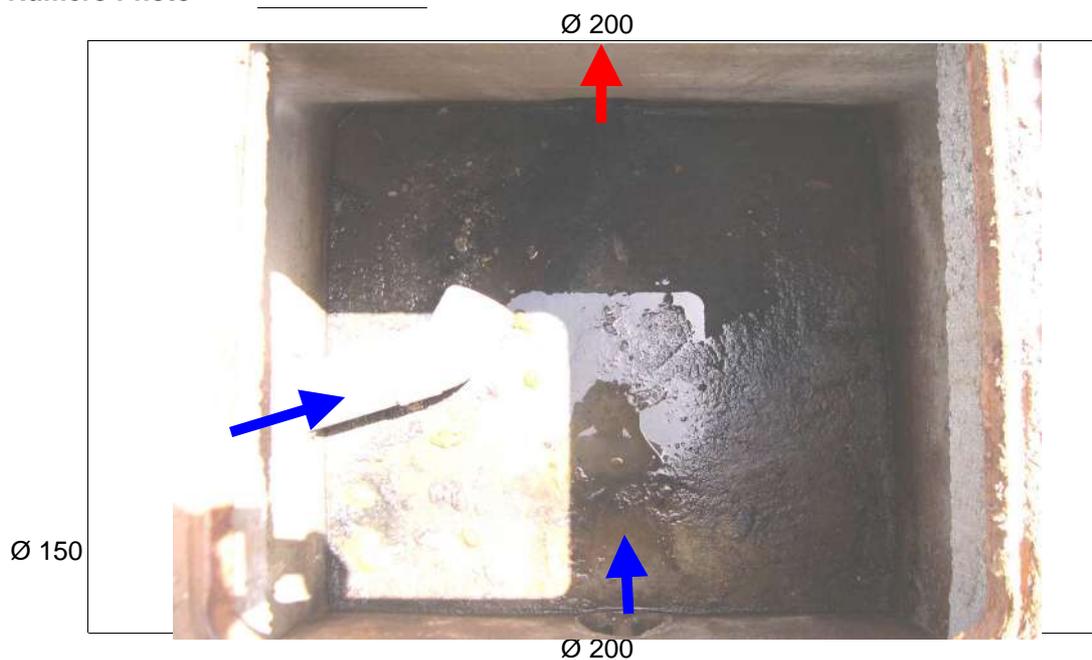
Commune : **RAPALE**N° regard : 37Localisation Pastino

| | Départ | Arrivée 1 | Arrivée 2 | Arrivée 3 | Arrivée 4 |
|---|---|---|---|---|---|
| Remarques | Eaux stagnantes (fond plat) | | | | |

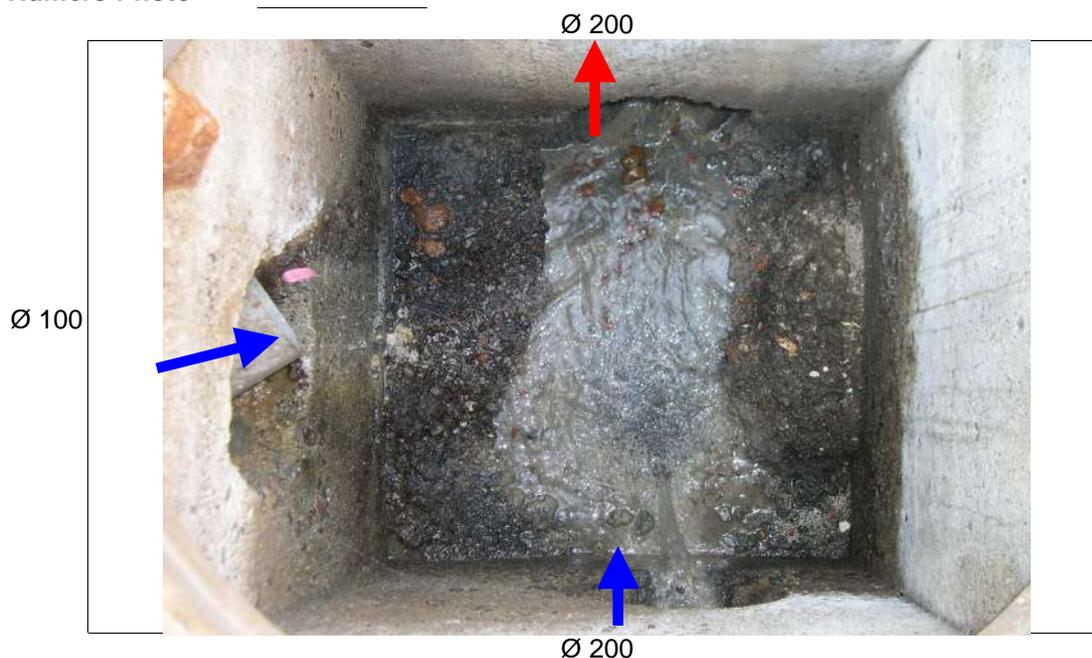
Commune : **RAPALE**N° regard : 42Localisation Piazza

| | Départ | Arrivée 1 | Arrivée 2 | Arrivée 3 | Arrivée 4 |
|---|--|---|---|---|---|
| Remarques | Dépôts importants au fond. ECP en grande quantité | | | | |

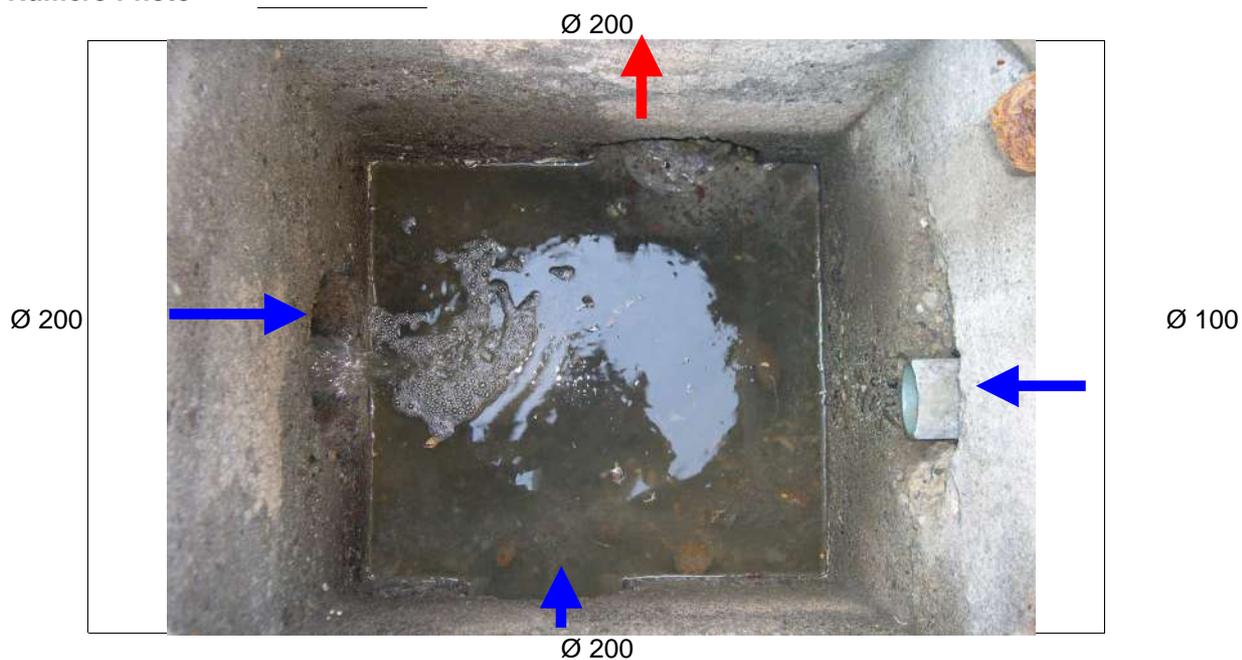
Commune : **RAPALE**N° regard : 45Localisation Piazza

| | Départ | Arrivée 1 | Arrivée 2 | Arrivée 3 | Arrivée 4 |
|---|--|---|---|---|---|
| Remarques | Bouchons dans la canalisation, 5 à 10 cm d'eau au fond | | | | |

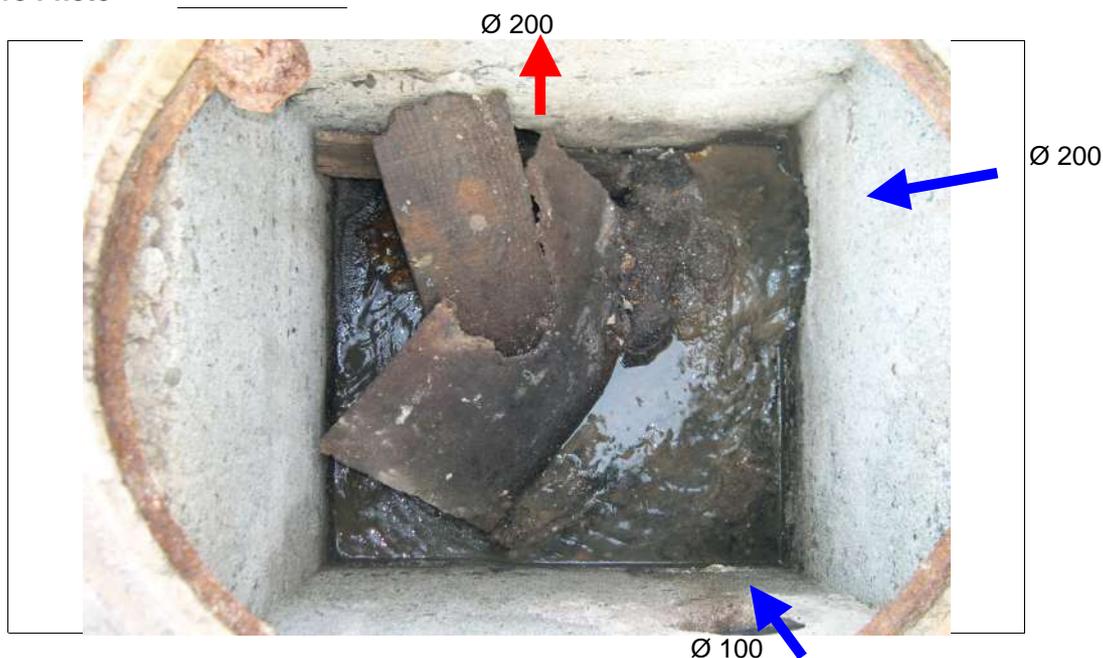
Commune : **RAPALE**N° regard : 47Localisation Piazza

| | Départ | Arrivée 1 | Arrivée 2 | Arrivée 3 | Arrivée 4 |
|---|---|---|---|---|---|
| Remarques | Planche en bois qui entrave l'écoulement des effluents. Dépôts importants. | | | | |

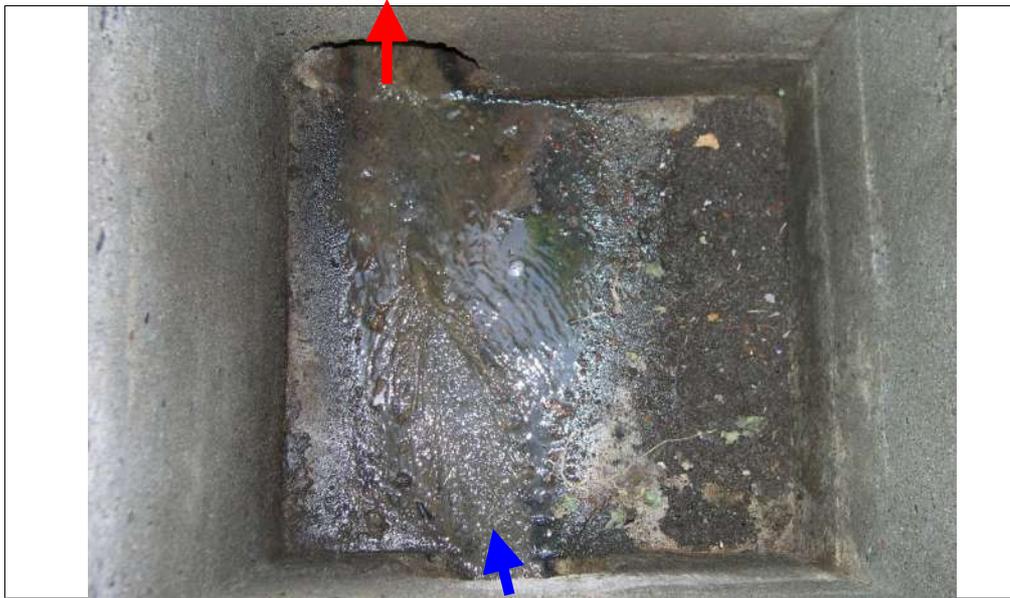
Commune : **RAPALE**N° regard : 49

| | Départ | Arrivée 1 | Arrivée 2 | Arrivée 3 | Arrivée 4 |
|---|---|---|---|---|---|
| Remarques | Rien à signaler | | | | |

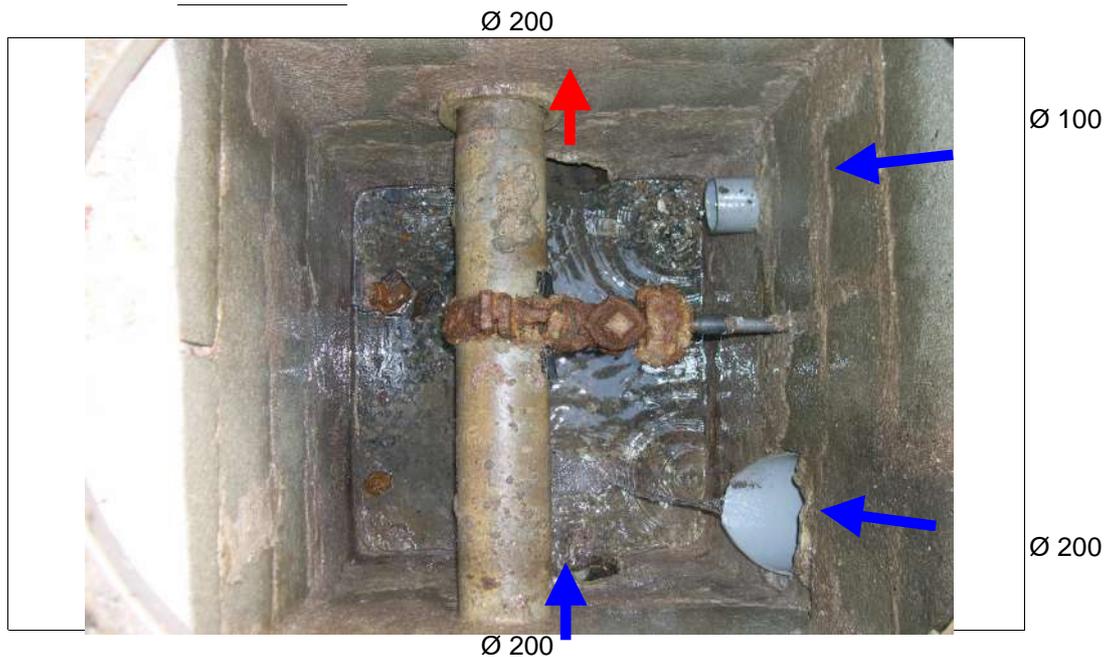
Commune : **RAPALE**N° regard : 51Localisation Piazza

| | Départ | Arrivée 1 | Arrivée 2 | Arrivée 3 | Arrivée 4 |
|---|--|---|---|---|---|
| Remarques | Quantité importante d'ECP sur l'arrivée 2 De l'eau suinte sur les parois du regard (probablement fuite AEP) Canalisation AEP à l'intérieur avec un piquage | | | | |

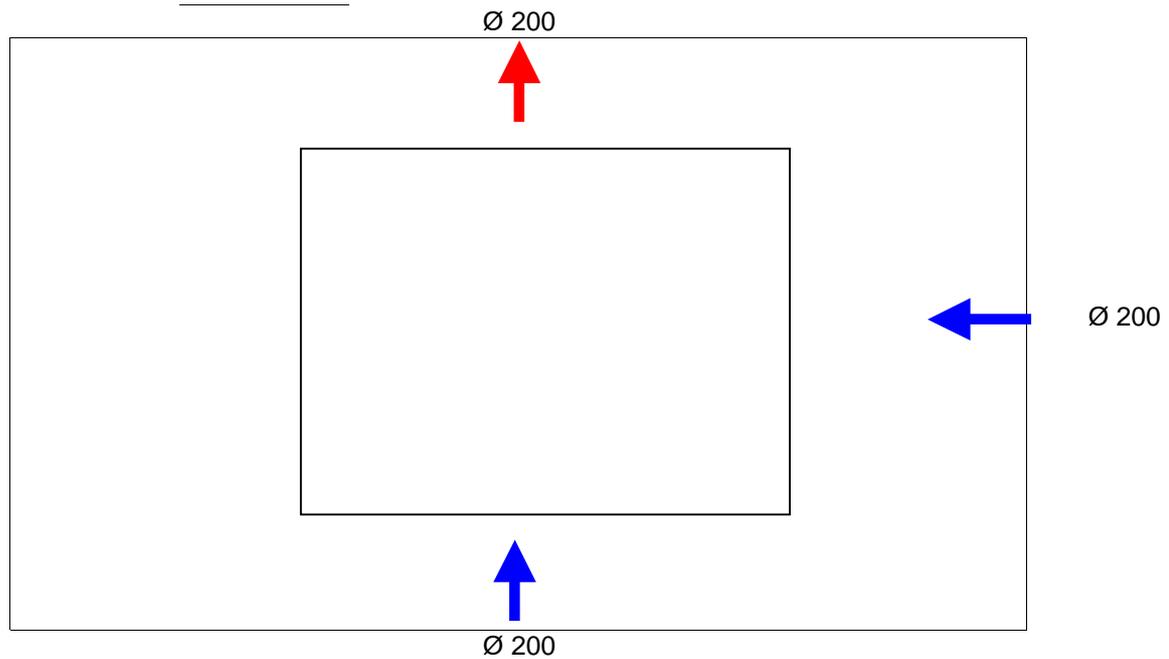
Commune : **RAPALE**N° regard : 57Localisation Route départementale N°7

| | Départ | Arrivée 1 | Arrivée 2 | Arrivée 3 | Arrivée 4 |
|---|---|---|---|---|---|
| Remarques | Beaucoup de dépôts | | | | |

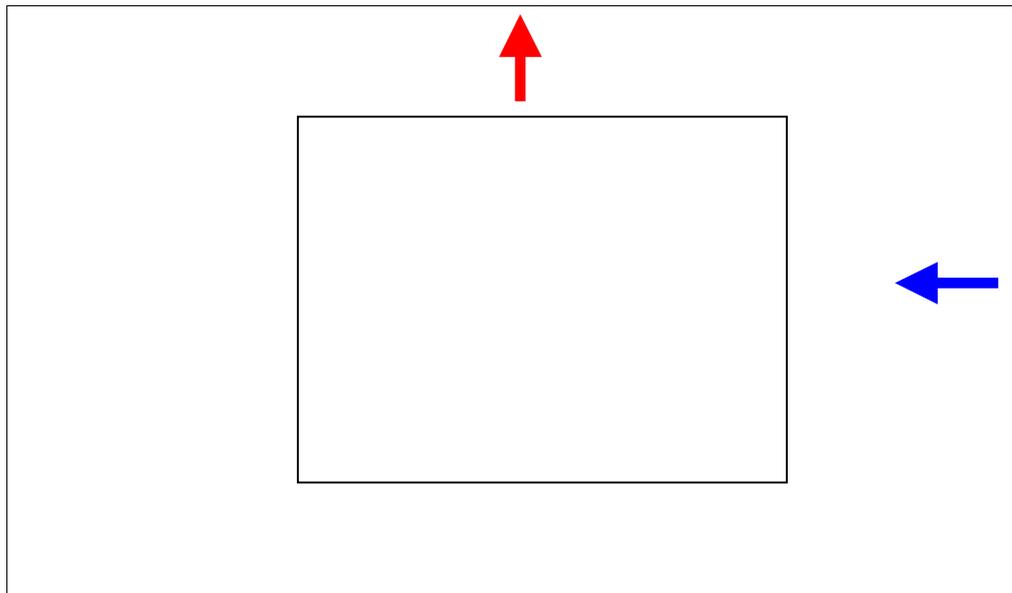
Commune : **RAPALE**N° regard : 30Localisation Piazza

| | Départ | Arrivée 1 | Arrivée 2 | Arrivée 3 | Arrivée 4 |
|---|--|---|---|---|---|
| Remarques | Quelques dépôts Leger gouttes à gouttes sur l'arrivée 1 | | | | |

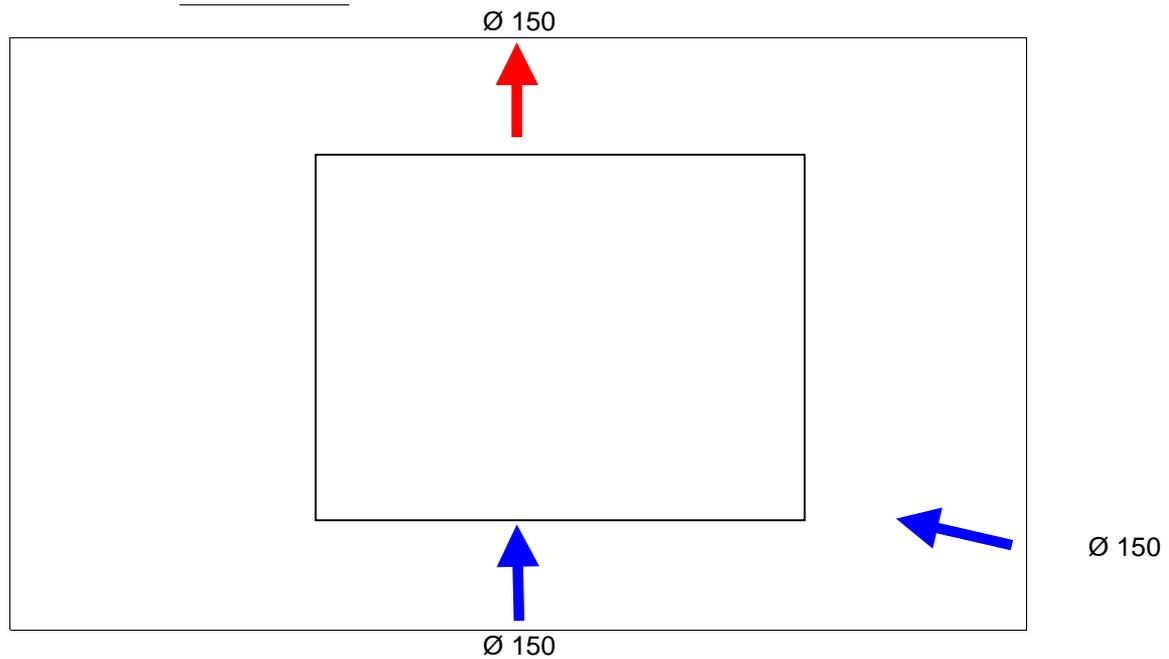
Commune : **RAPALE**N° regard : 31Localisation Piazza

| | Départ | Arrivée 1 | Arrivée 2 | Arrivée 3 | Arrivée 4 |
|---|---|---|---|---|---|
| Remarques | Rien à signaler | | | | |

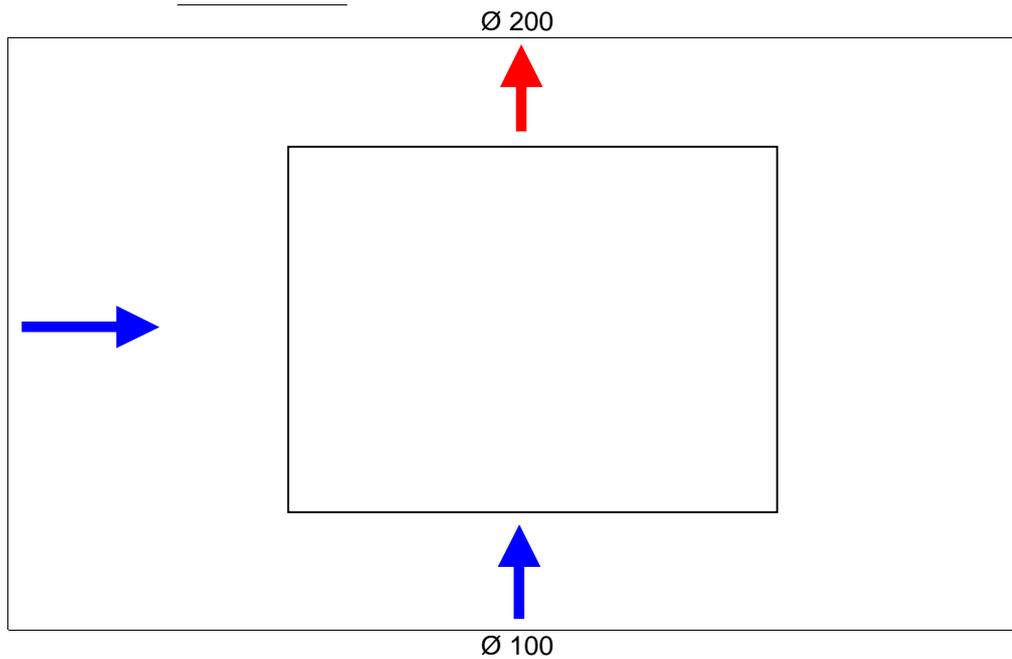
Commune : **RAPALE**N° regard : 77Localisation Guarattaccia

| | Départ | Arrivée 1 | Arrivée 2 | Arrivée 3 | Arrivée 4 |
|---|---|---|---|---|---|
| Remarques | Beaucoup de dépôts au niveau de l'arrivée 2 | | | | |

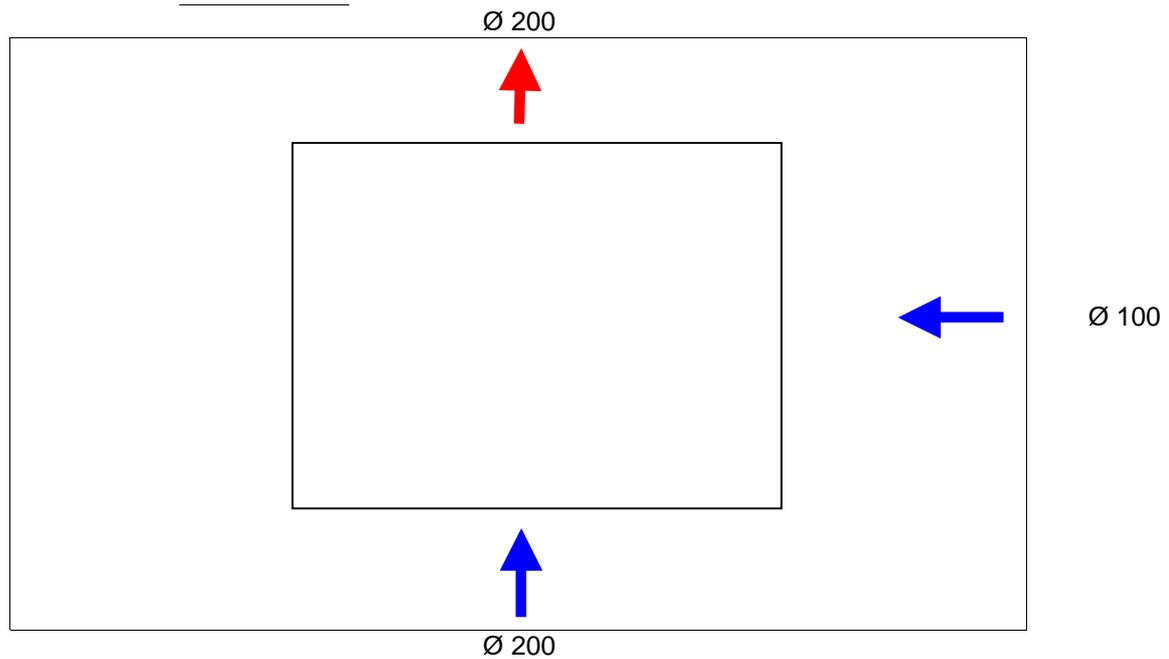
Commune : **RAPALE**N° regard : 76Localisation Guarattaccia

| | Départ | Arrivée 1 | Arrivée 2 | Arrivée 3 | Arrivée 4 |
|---|---|---|---|---|---|
| Remarques | Dépôts importants, bouchon au niveau de l'arrivée 1 et tampon en fonte endommagé par la rouille | | | | |

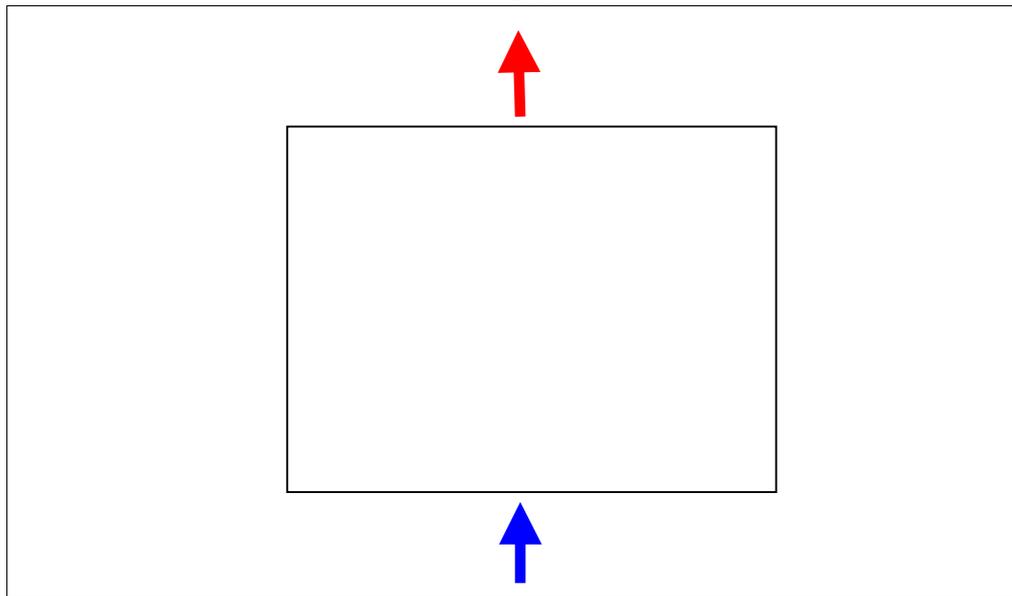
Commune : **RAPALE**N° regard : 75Localisation Guarattaccia

| | Départ | Arrivée 1 | Arrivée 2 | Arrivée 3 | Arrivée 4 |
|---|---|---|---|---|---|
| Remarques | Dépôts | | | | |

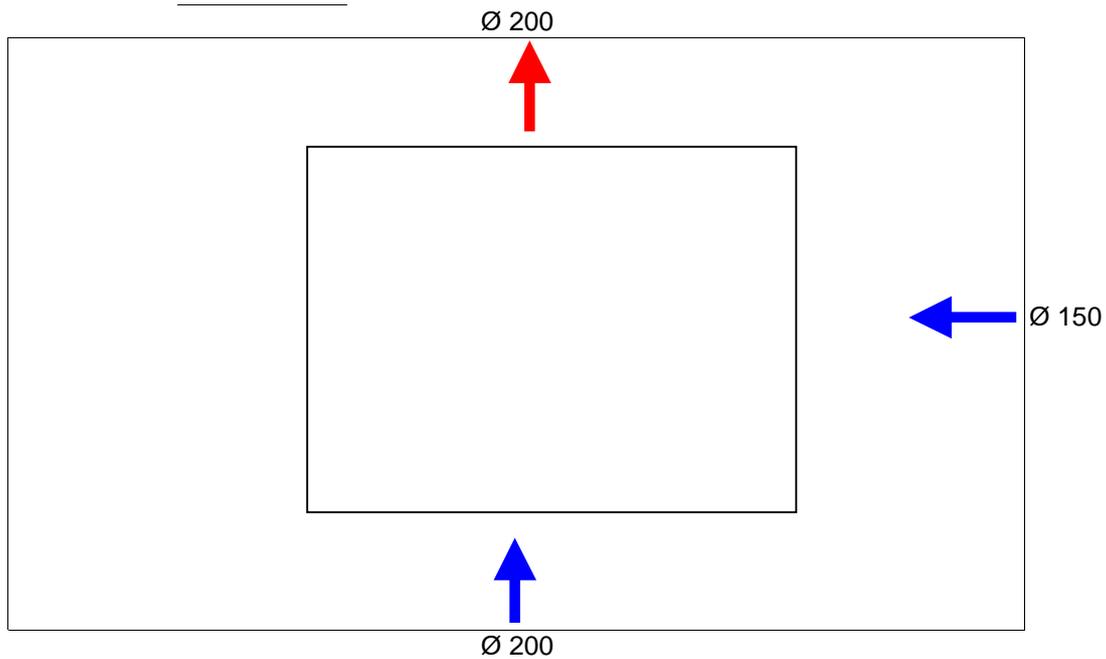
Commune : **RAPALE**N° regard : 70Localisation Giovanncie

| | Départ | Arrivée 1 | Arrivée 2 | Arrivée 3 | Arrivée 4 |
|---|---|---|---|---|---|
| Remarques | Rien à signaler | | | | |

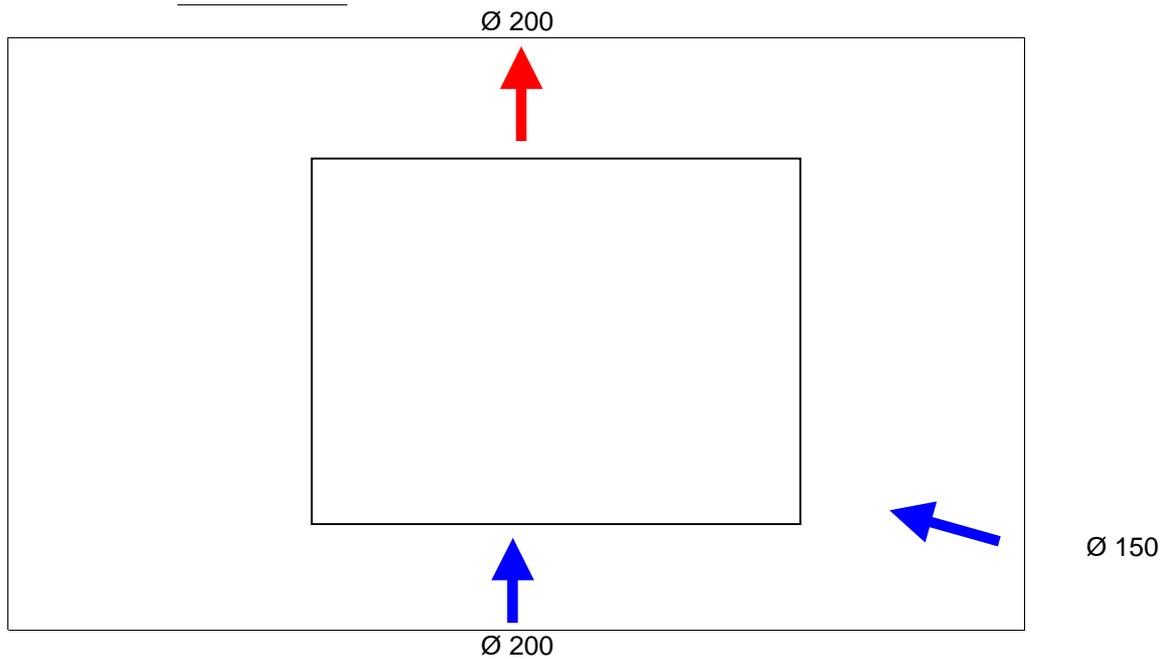
Commune : **RAPALE**N° regard : 67Localisation Querciole

| | Départ | Arrivée 1 | Arrivée 2 | Arrivée 3 | Arrivée 4 |
|---|---|---|---|---|---|
| Remarques | Beaucoup de dépôts au fond. La cheminée a été endommagée probablement par les travaux de branchement (A2). L'ensemble n'est plus étanche. | | | | |
